ANALISIS HIDROLIKA SALURAN BERKELOK PADA SISTEM IRIGASI PERMUKAAN D.I. HARITI UNTUK EVALUASI EFISIENSI PENGALIRAN AIR

Arifin*¹

¹Program Studi Teknik Sipil, Fakultas Teknik, Universitas Achmad Yani Banjarmasin

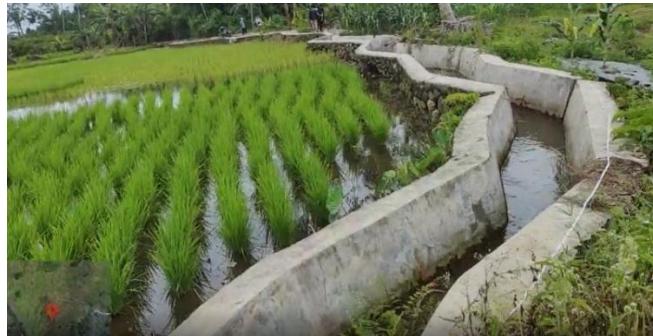
Gambar 1. Kondisi Fisik Saluran D.I. Hariti

Gambar 1 merupakan permukaan saluran pada umumnya terbuat dari tanah lempung berpasir, yang secara alami memiliki kekuatan struktural cukup baik namun rentan terhadap erosi terutama pada aliran berkelok. Beberapa segmen saluran telah dilapisi dengan material keras seperti pasangan batu kali atau beton pracetak, namun pelapisan ini belum dilakukan secara menyeluruh sehingga terdapat perbedaan karakteristik hidrolik antar segmen. Di bagian hulu, pelapisan beton lebih sering dijumpai, sementara di segmen hilir dan saluran sekunder, sebagian besar masih berupa saluran tanah. Secara umum, jaringan saluran di D.I. Hariti memiliki sejumlah besar kelokan tajam yang mengikuti kontur lahan. Berdasarkan hasil pemetaan sketsa lapangan, ditemukan setidaknya 6 kelokan dengan sudut belokan lebih dari 45° , dan dua di antaranya memiliki sudut mendekati 90° . Radius kelokan pendek (<2 m) menyebabkan perubahan arah aliran yang tajam, berkontribusi terhadap peningkatan turbulensi, sedimentasi, dan kehilangan energi. Kerusakan struktural pada saluran juga ditemukan, seperti retakan, pelapisan yang mengelupas, dan dinding saluran yang amblas akibat gaya lateral aliran. Pengamatan ini menjadi indikasi bahwa saluran di D.I. Hariti membutuhkan rehabilitasi fisik untuk meningkatkan efisiensi distribusi air.

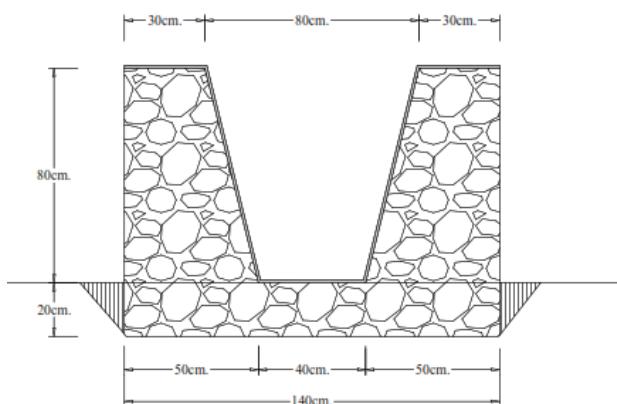
Gambar 2. Penampangan Melintang Saluran Sekunder D.I. Hariti

Gambar 2 merupakan survei lapangan yang dilakukan secara sistematis di Daerah Irigasi Hariti mengungkap bahwa jaringan saluran irigasi terdiri dari saluran utama dan saluran sekunder, dengan mayoritas profil penampang berbentuk trapezoidal. Pengukuran aktual pada beberapa segmen saluran menunjukkan bahwa saluran memiliki lebar dasar sekitar 40 cm, sisi miring sepanjang 30 cm di setiap sisi, serta kedalaman total mencapai 80 cm. Variasi dimensi ini menunjukkan adaptasi terhadap kondisi lapangan, fungsi saluran, dan potensi distribusi air. Pada saat pengamatan, kedalaman muka air berada dalam rentang 0,4 m hingga 0,6 m, dipengaruhi oleh kondisi elevasi topografi, waktu pengambilan data, serta posisi bukaan pintu air. Fluktuasi ini menunjukkan dinamika operasional yang perlu diperhatikan dalam kajian efisiensi distribusi dan kehilangan energi pada saluran berkelok.
