**STUDI KASUS PROSEDUR PEMERIKSAAN RADIOGRAFI *CLAVICULA*  
PROYEKSI AP *STRESS* DENGAN KLINIS SUSPEK *RUPTUR AC JOINT*  
DI INSTALASI RADIOLOGI RUMAH SAKIT  
PKU MUHAMMADIYAH DELANGGU**

**Malika Yesha Maurani<sup>1</sup>, Fisnandya Meita Astari<sup>2</sup>, Ildsia Maulidya Mar'athus Nasokha<sup>3</sup>**  
Universitas 'Aisyiyah Yogyakarta<sup>1,2,3</sup>  
e-mail: [yeshamalika2107@gmail.com](mailto:yeshamalika2107@gmail.com)

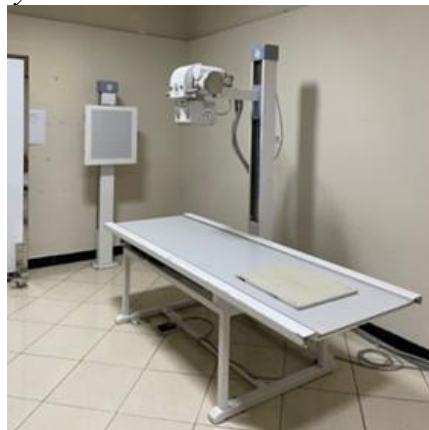
**Gambar 1. Pesawat Sinar-X dan *Bucky Stand***

1) Pesawat Sinar-X dan *Bucky Stand*

Persiapan alat dan bahan yang cermat merupakan tahap krusial sebelum melakukan pemeriksaan radiografi klavikula untuk kasus dugaan ruptur *AC joint*. Di Instalasi Radiologi Rumah Sakit PKU Muhammadiyah Delanggu, peralatan yang digunakan meliputi pesawat sinar-X sebagai sumber radiasi, *bucky stand* sebagai penopang detektor dan pasien, serta sistem *Digital Radiography (DR)* yang terdiri dari detektor berukuran 35 × 43 cm dan komputer untuk akuisisi citra secara digital. Teknologi DR ini memungkinkan visualisasi hasil radiograf secara instan. Salah satu komponen kunci untuk pemeriksaan ini adalah penggunaan beban seberat 2 kg yang akan diberikan kepada pasien untuk memberikan tekanan pada sendi. Menurut Abdullah dan Anggraeni (2024), persiapan alat juga mencakup komponen serupa dengan penambahan printer dan penggunaan beban yang lebih berat, yaitu 5 kg. Sementara itu, Lampignano dan Kendrick (2018) merujuk pada teknologi yang lebih konvensional seperti kaset dan film serta penggunaan beban dalam rentang 3,6 hingga 4,5 kg.

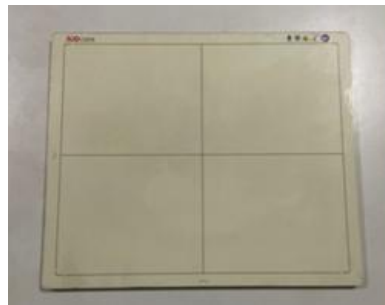
**Gambar 2. *Detector* 35 × 43 cm**

2) *Detector* 35 × 43 cm

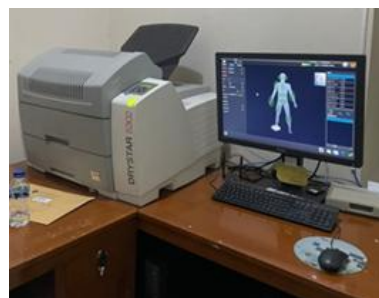
**Gambar 3. Komputer DR**

3) Komputer DR

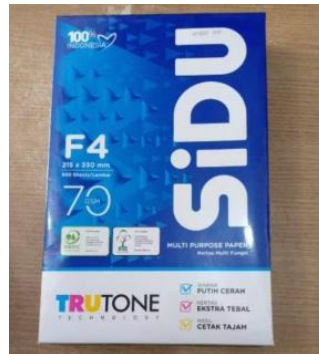
**Gambar 4. Beban 2 kg**

4) Beban 2 kg (HVS 1 rim)

Berdasarkan analisis perbandingan, terdapat perbedaan signifikan antara persiapan alat di Instalasi Radiologi Rumah Sakit PKU Muhammadiyah Delanggu dengan teori yang dipaparkan oleh para ahli. Perbedaan utama dan yang paling krusial terletak pada berat beban yang digunakan untuk *stress view* pada pemeriksaan *AC joint*. Rumah sakit menggunakan

beban seberat 2 kg, sedangkan literatur merekomendasikan beban yang jauh lebih berat. Abdullah dan Anggraeni (2024) secara spesifik menyebutkan penggunaan beban 5 kg, sementara Lampignano dan Kendrick (2018) menyarankan rentang antara 3,6 hingga 4,5 kg. Disparitas ini sangat penting karena fungsi beban adalah untuk memberikan traksi ke bawah pada lengan, sehingga dapat memperlihatkan pelebaran abnormal pada celah sendi *acromioclavicular* jika terjadi kerusakan ligamen. Penggunaan beban yang lebih ringan dari standar yang direkomendasikan berisiko tidak mampu memberikan tekanan yang cukup, sehingga tingkat keparahan cedera, terutama pada kasus *subluxation* ringan hingga sedang, mungkin tidak tervisualisasi secara optimal.

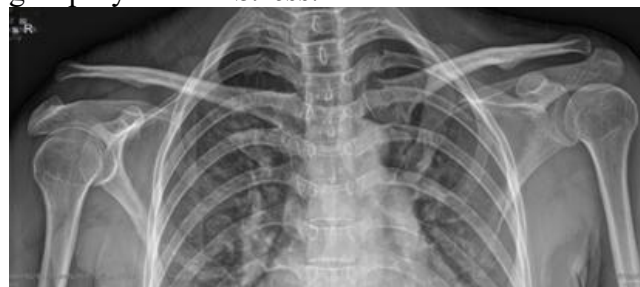
**Gambar 5. Hasil Radiograf Proyeksi AP Stress**

Untuk proyeksi yang digunakan pada pemeriksaan *clavicula* dengan klinis suspek *ruptur AC joint* di Instalasi Radiologi Rumah Sakit PKU Muhammadiyah Delanggu yaitu dengan menggunakan proyeksi *Antero Posterior (AP) stress*. Posisi pasien diposisikan *erect* di depan *bucky stand* dengan punggung menempel pada *bucky stand*. Posisi objek diposisikan bahu dan tulang *clavicula* berada disisi kanan dan kiri kaset. *Central Ray* horizontal tegak lurus dengan bidang kaset. *Central Point* berada pada MSP (*Mid Sagittal Plane*) setinggi *thoracal 7*. Ukuran Kaset 35 × 43 cm. Alat fiksasi menggunakan kertas HVS 1 rim dengan berat 2 kg' *Focus Film Distance (FFD)* 102 cm. Faktor Eksposi 50 – 60 kV dan 200 mAs. Gambar 5 berikut merupakan hasil radiograf proyeksi AP *Stress*.

membandingkan antara sendi *acromioclavicular* kanan dan kiri, untuk penggunaan beban 2 kg pada hasil gambarannya sudah terlihat celah pada sendi *acromioclavicular*, namun sebaiknya mengikuti sesuai dengan teori agar hasil radiograf optimal.

Meskipun penggunaan beban 2 kg di Rumah Sakit PKU Muhammadiyah Delanggu terbukti mampu memberikan gambaran radiograf yang cukup informatif untuk diagnosis awal, praktik ini belum sepenuhnya optimal jika dibandingkan dengan standar berbasis bukti (*evidence-based*). Hasil citra memang dapat menunjukkan struktur anatomi dasar dan memungkinkan perbandingan antar sendi *acromioclavicular*. Namun, beban yang lebih ringan berisiko gagal mendeteksi cedera ligamen tingkat rendah atau sedang, di mana pelebaran celah sendi hanya akan tampak di bawah tekanan yang adekuat. Untuk menjembatani kesenjangan antara praktik di lapangan dan standar teoretis, peneliti merekomendasikan agar pihak rumah sakit memprioritaskan penyusunan dan implementasi SPO resmi untuk pemeriksaan ini. SPO tersebut sebaiknya mengacu pada literatur terkini dengan menetapkan penggunaan beban dalam rentang 3 hingga 5 kg. Langkah ini, disertai dengan pengadaan peralatan yang sesuai, akan meningkatkan kualitas diagnostik, memastikan standardisasi prosedur, dan pada akhirnya meningkatkan mutu pelayanan radiologi bagi pasien.
